RIPRISTINI SPONDALI DEL COLATORE SILLARO
CON DEVIAZIONE PARZIALE DELLA PORTATA
DEL COLATORE STESSO IN CORSI D'ACQUA
ESTERNI AL CENTRO ABITATO

PROGETTO ESECUTIVO

RELAZIONE IDROGEOLOGICA, IDROLOGICA ED IDRAULICA

Edizione
Settembre 2016

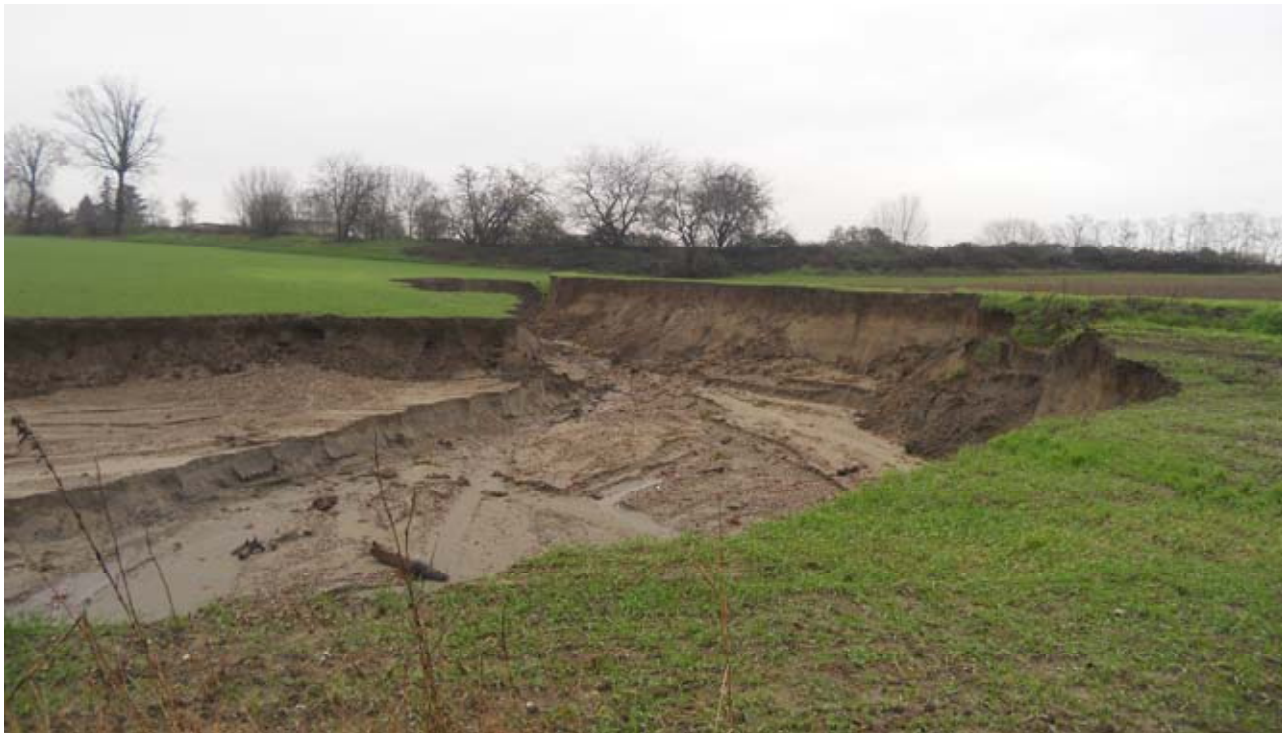
Va precisato che esiste la possibilità tecnica di scaricare almeno uno dei tre canali verso il fiume Lambro, circa un km a monte, manovra già esercitata in un particolare stato di contingenza che tuttavia ha comportato seri danni, fortunatamente circoscritti alle campagne.

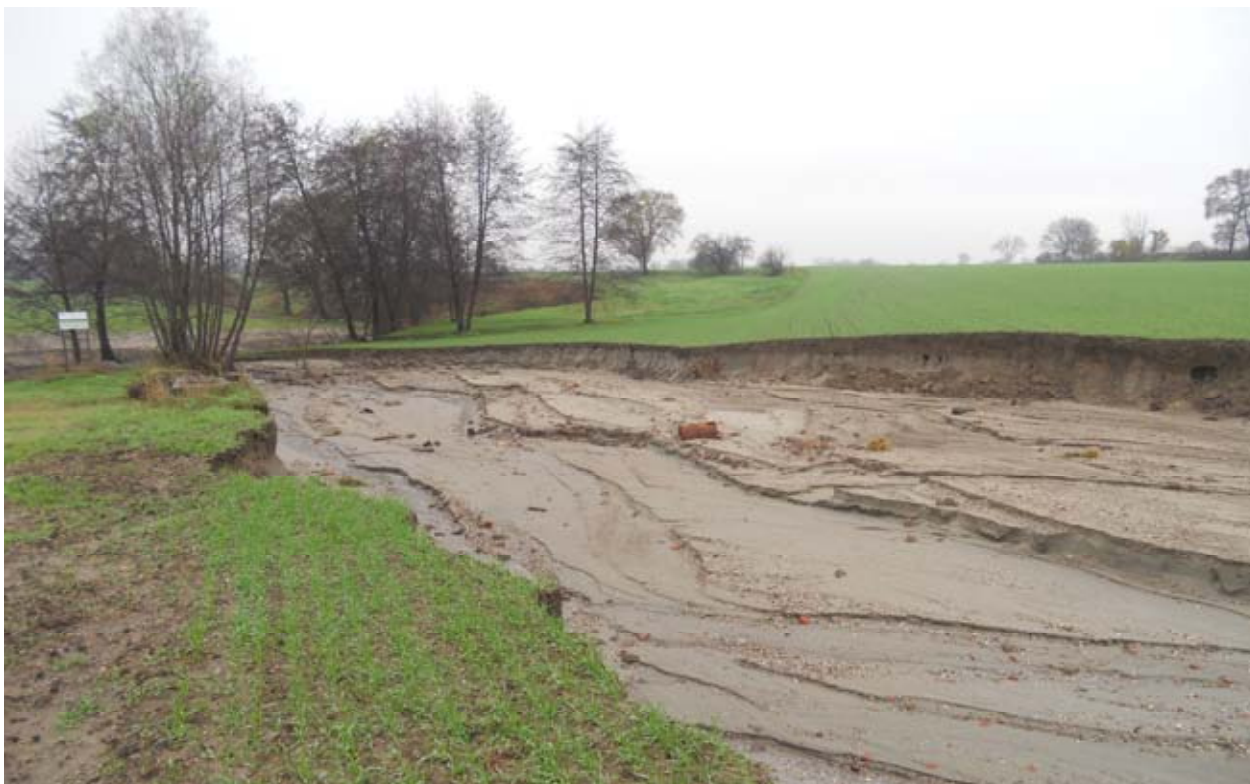
Il tentativo di ridurre gli afflussi verso il territorio di Villanova (nov. 2014) ha ridotto il rischio idraulico immediato provocando tuttavia, come diretta conseguenza, seri danni ad alcune campagne.
