CONSORZIO BONIFICA MUZZA BASSA LODIGIANA

RIPRISTINO FUNZIONALITA' DELL'ALVEO DEL COLATORE
BREMBIOLO CON CONSOLIDAMENTO SPONDALE

PROGETTO ESECUTIVO

RELAZIONE TECNICA SPECIALISTICA IDROGEOLOGICA, IDROLOGICA E IDRAULICA

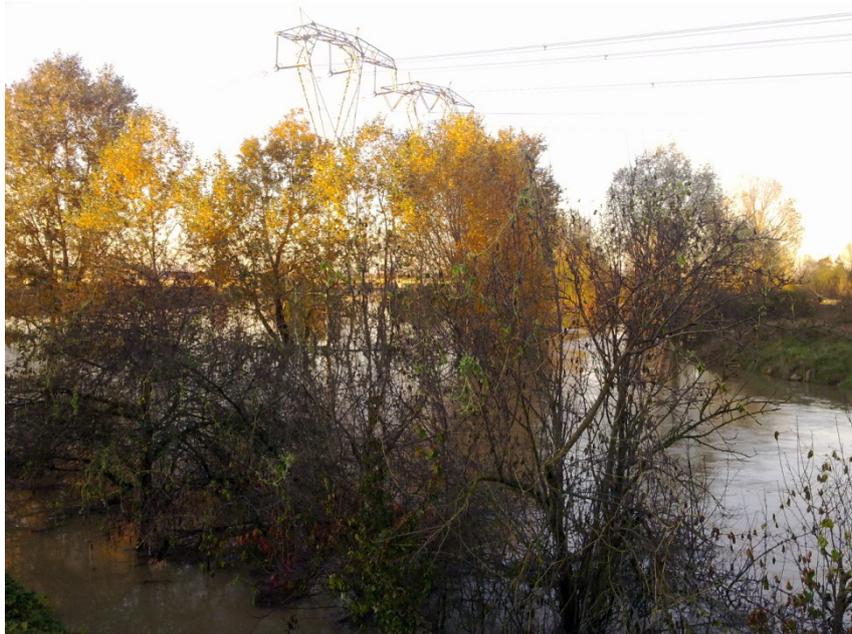
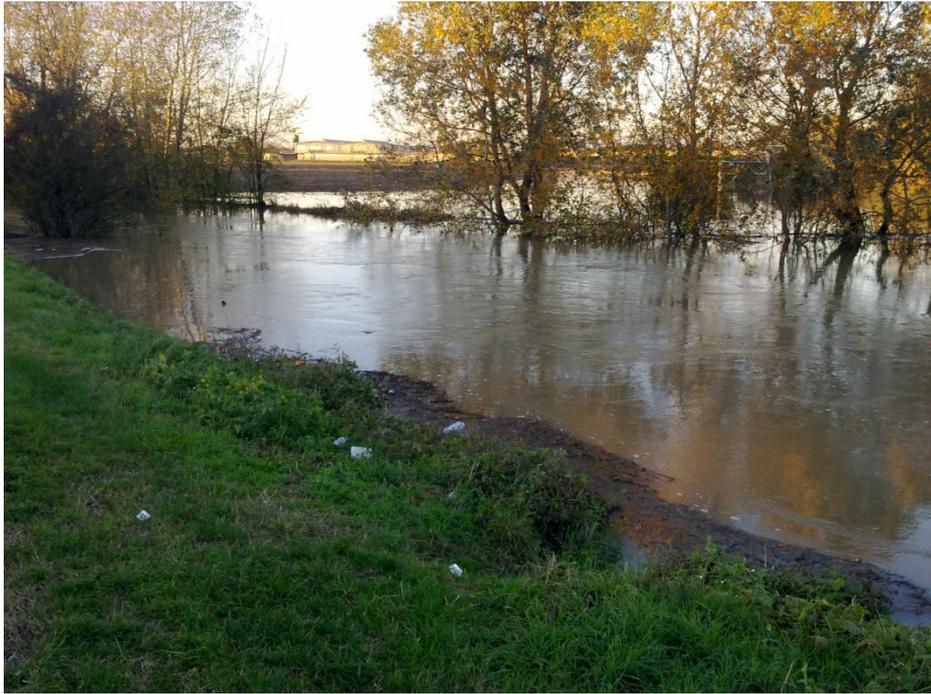
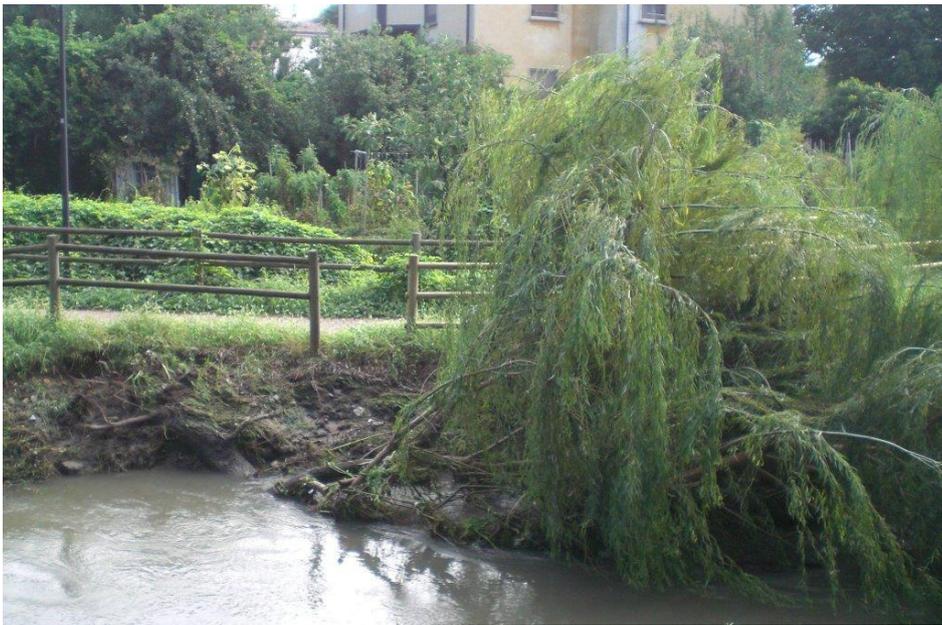
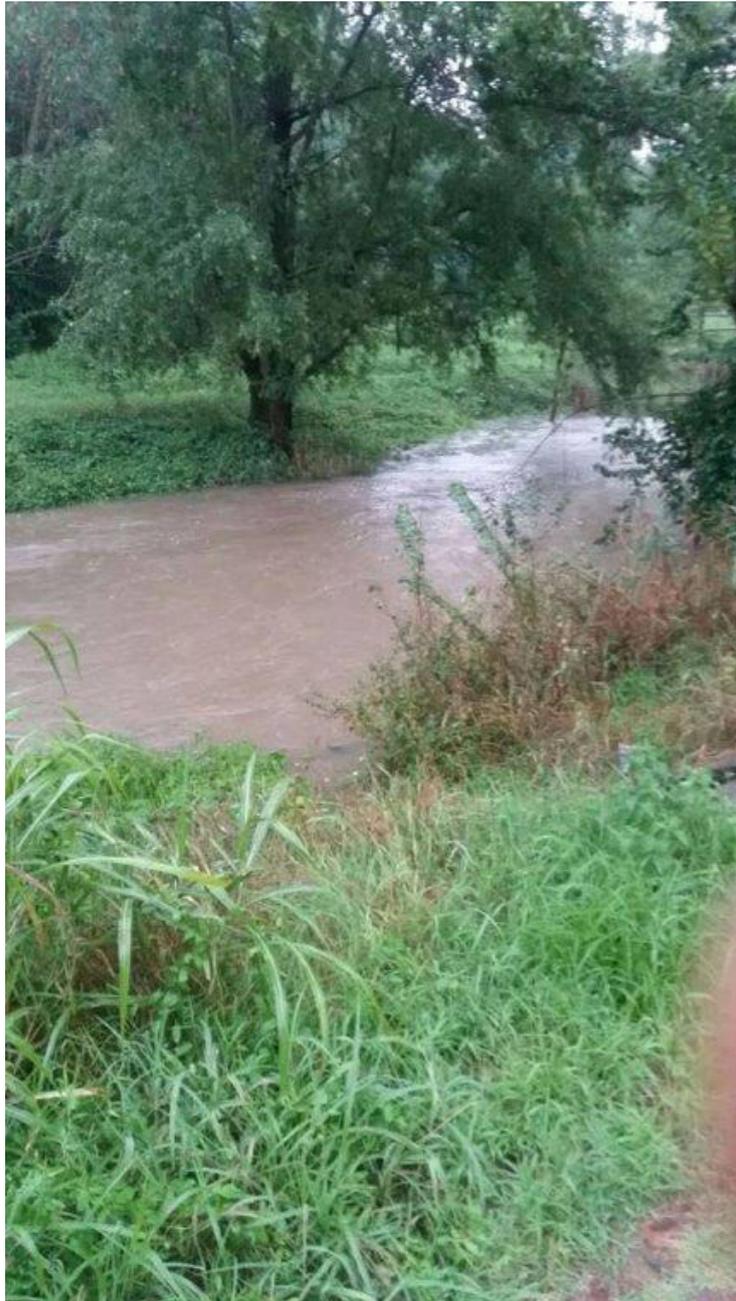
- ampi cedimenti spondali,
- erosioni dei paramenti,
- sbrecciature e deposito del materiale franato in alveo,
- scalzamento delle difese realizzate con interventi di ingegneria naturalistica
- compromissione dell'efficienza idraulica e strutturale delle sponde del colatore

Come detto, il tratto oggetto d'intervento è il tronco nei territori comunali di Casalpusterlengo, Somaglia e Codogno in provincia di Lodi, della lunghezza di circa 2 km dove si sono riscontrati i danneggiamenti di maggiore entità che rivestono la maggiore priorità di intervento.

I problemi indotti sono di più ordini: la precarietà statica delle strutture d'alveo è quella più evidente, stante la compromissione della sicurezza strutturale dei corpi spondali, altresì la rimozione del materiale che si è depositato in alveo consentirebbe il ripristino della sezione idraulica di deflusso che ad oggi risulta parzialmente ridotta.
