CONSORZIO BONIFICA MUZZA BASSA LODIGIANA

**RIPRISTINO DELLA FUNZIONALITA' E DELLA SICUREZZA
DEL CANALE GENERALE DI BONIFICA ANCONA MEDIANTE
RICOSTRUZIONE DELLA SICUREZZA STATICA DELLE RIVE E
DELLE ALZAIE E LA DIFESA DAI FENOMENI DI EROSIONE E
SCALZAMENTO AL PIEDE CON LA RICOSTRUZIONE DEL
CORRETTO PROFILO DI SPONDA E POSA DI PIETRAMME
TIPO REZZATO**

PROGETTO ESECUTIVO

RELAZIONE TECNICA SPECIALISTICA IDROLOGICA IDRAULICA

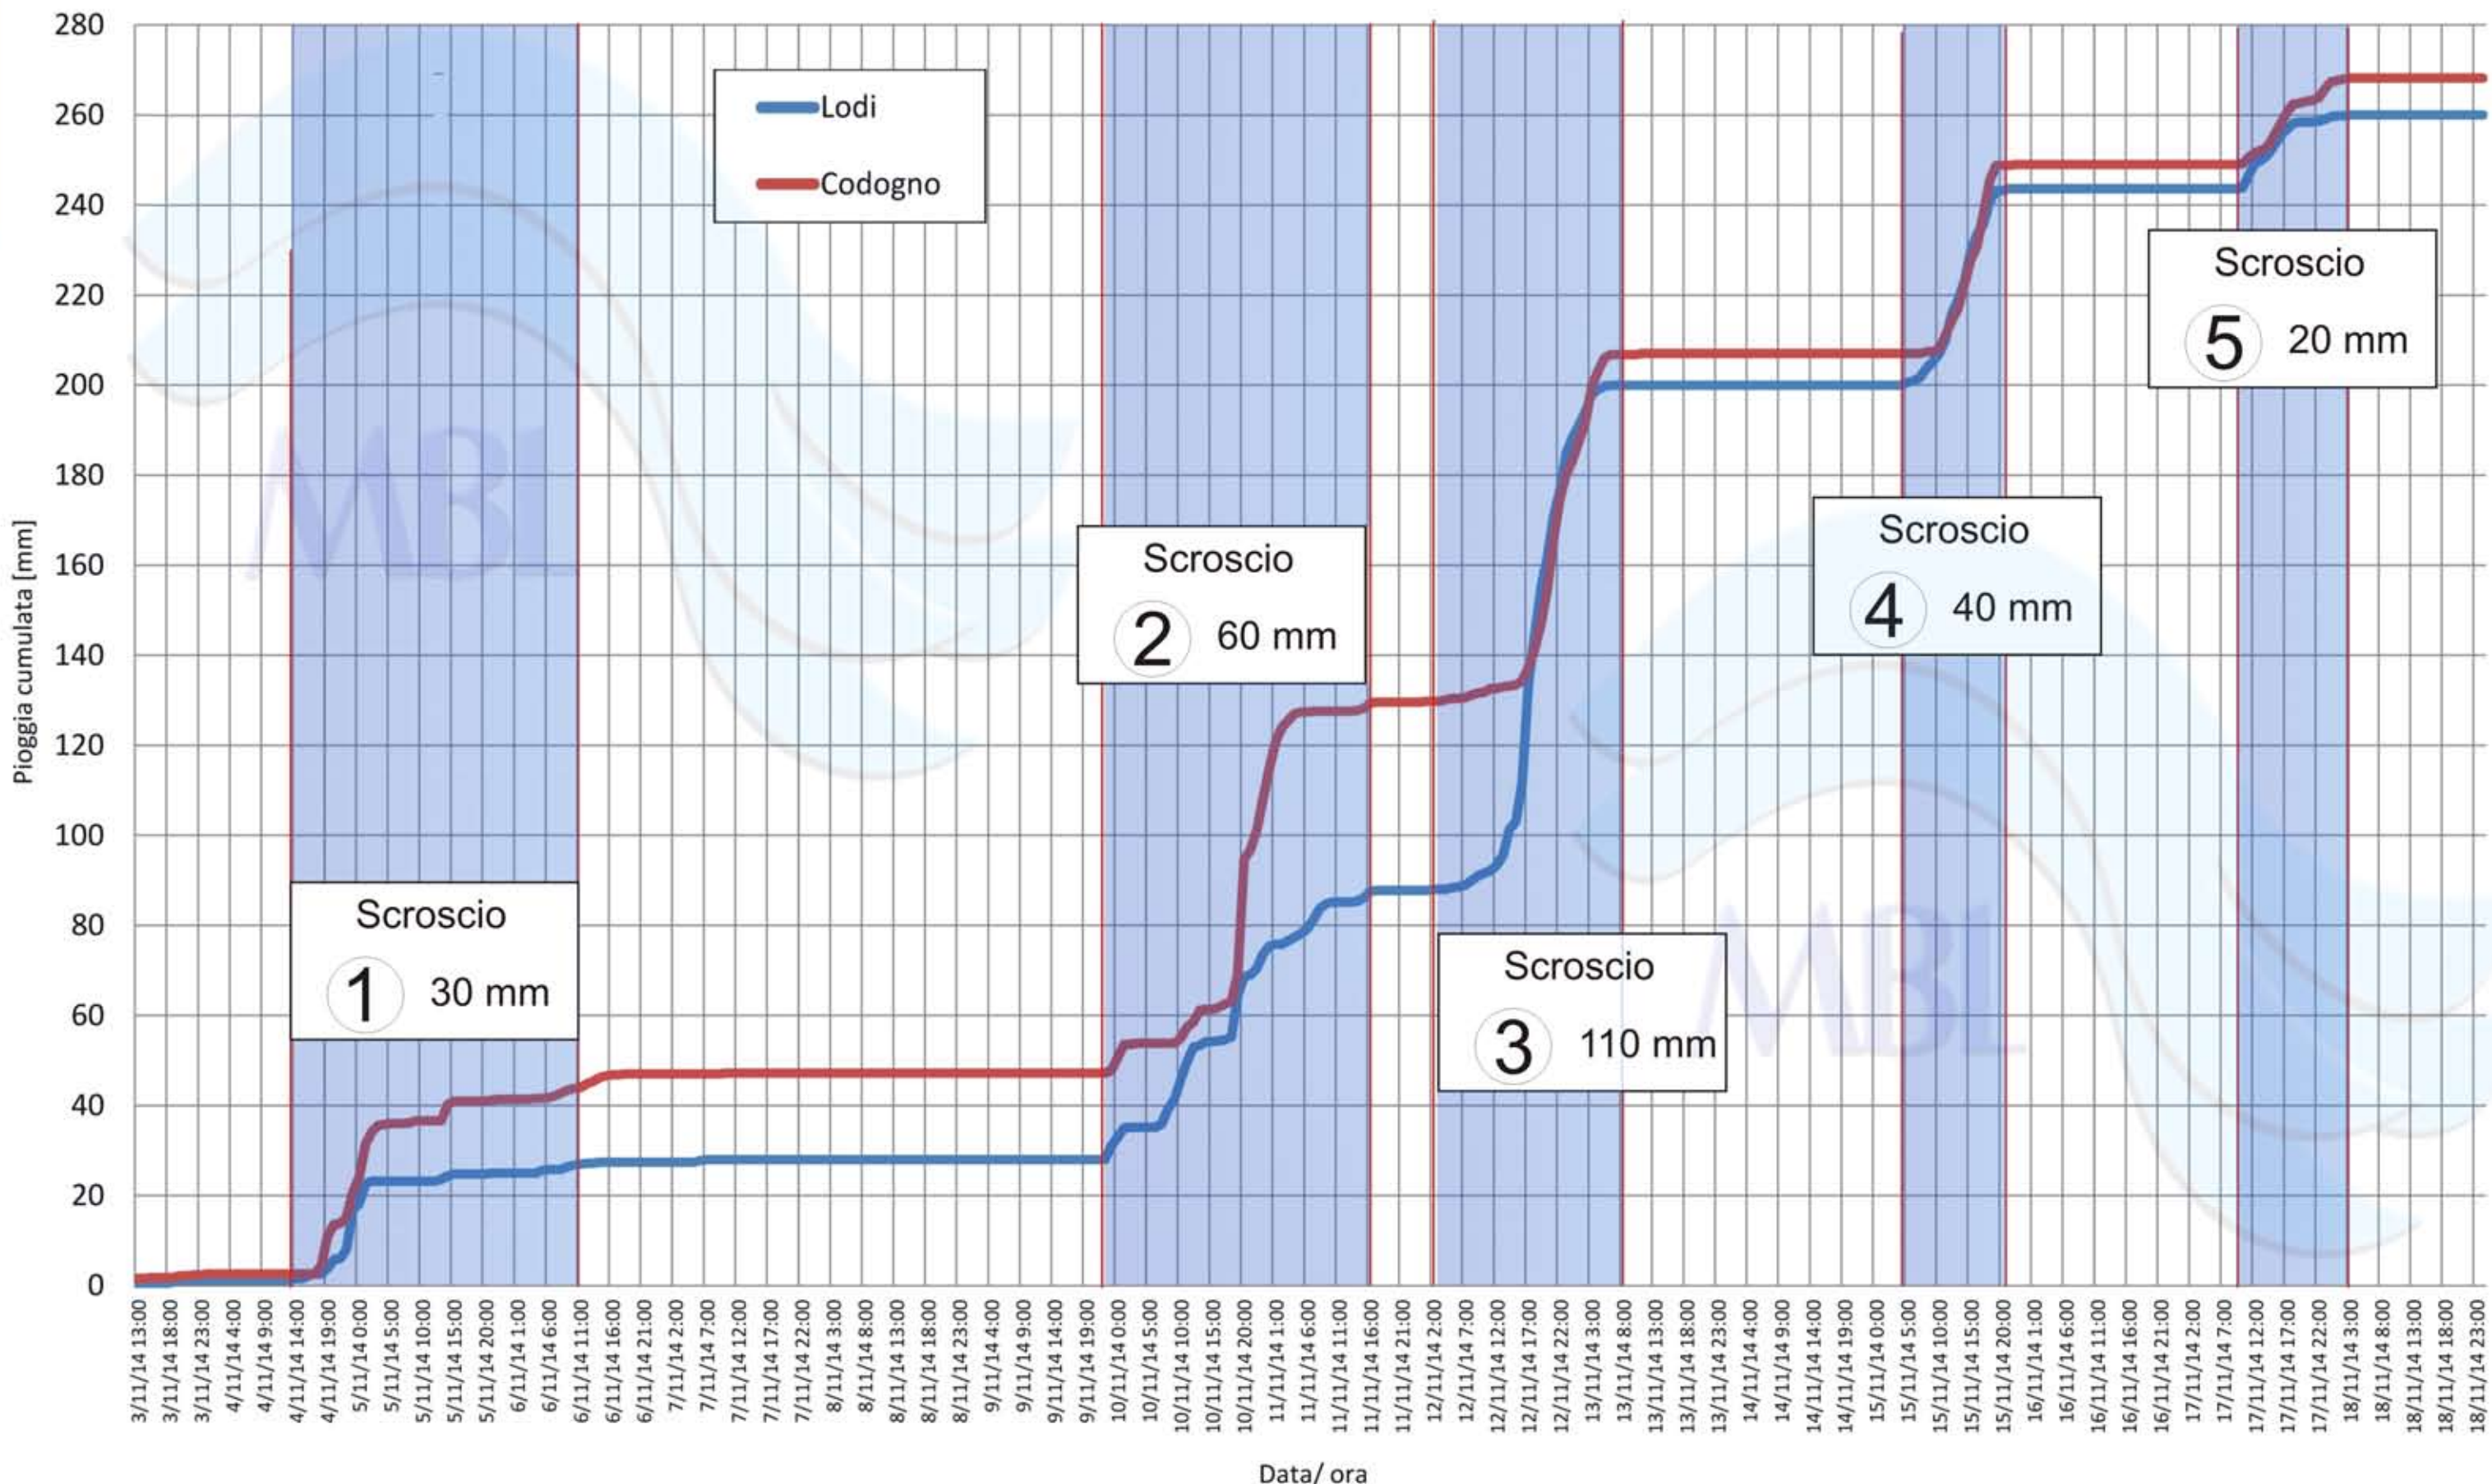
EVENTI PLUVIALI ED ALLUVIONALI STRAORDINARI DAL 03/11/2014 AL 18/11/2014 NEL COMPRESORIO DEL CONSORZIO BONIFICA MUZZA BASSA LODIGIANA NELLE PROVINCE DI LODI E MILANO.

ACCERTAMENTO E SEGNALAZIONE DANNI.
PLUVIOMETRIA REGISTRATA A LODI E CODOGNO

massimizzato l'apporto di volume pluviale (considerato quale accadimento isolato, costituirebbe di per sé un elemento di notevole criticità idrogeologica) che, con un tempo di ritorno singolo di circa 26 anni, ha trovato superfici sature che, non più ritentive per infiltrazione, hanno avuto l'effetto di piani di scorrimento impermeabili sui quali si sono formati veloci ed intensi volumi idrici eccezionali, non ricevibili dalla rete idraulica superficiale. Gli ultimi due eventi di pioggia hanno ricalcato nelle modalità di accadimento il terzo, aggravando le impraticabili condizioni di esercizio della rete consortile e non solo, ormai in condizioni di deficit idraulico, ulteriormente appesantita dall'impossibilità di scaricare con efficacia nei fiumi al contorno per le loro concomitanti piene. Condizioni così critiche e gravose per il comparto irriguo idraulico lodigiano non si registravano da decenni. La concomitanza dei tre fattori incidenti: intensità di pioggia, modalità di scroscio e piene dei fiumi al contorno hanno costituito nel loro insieme combinato una criticità statisticamente eccezionale con effetti devastanti su tutta l'infrastruttura idraulica territoriale consortile e più in generale lodigiana.

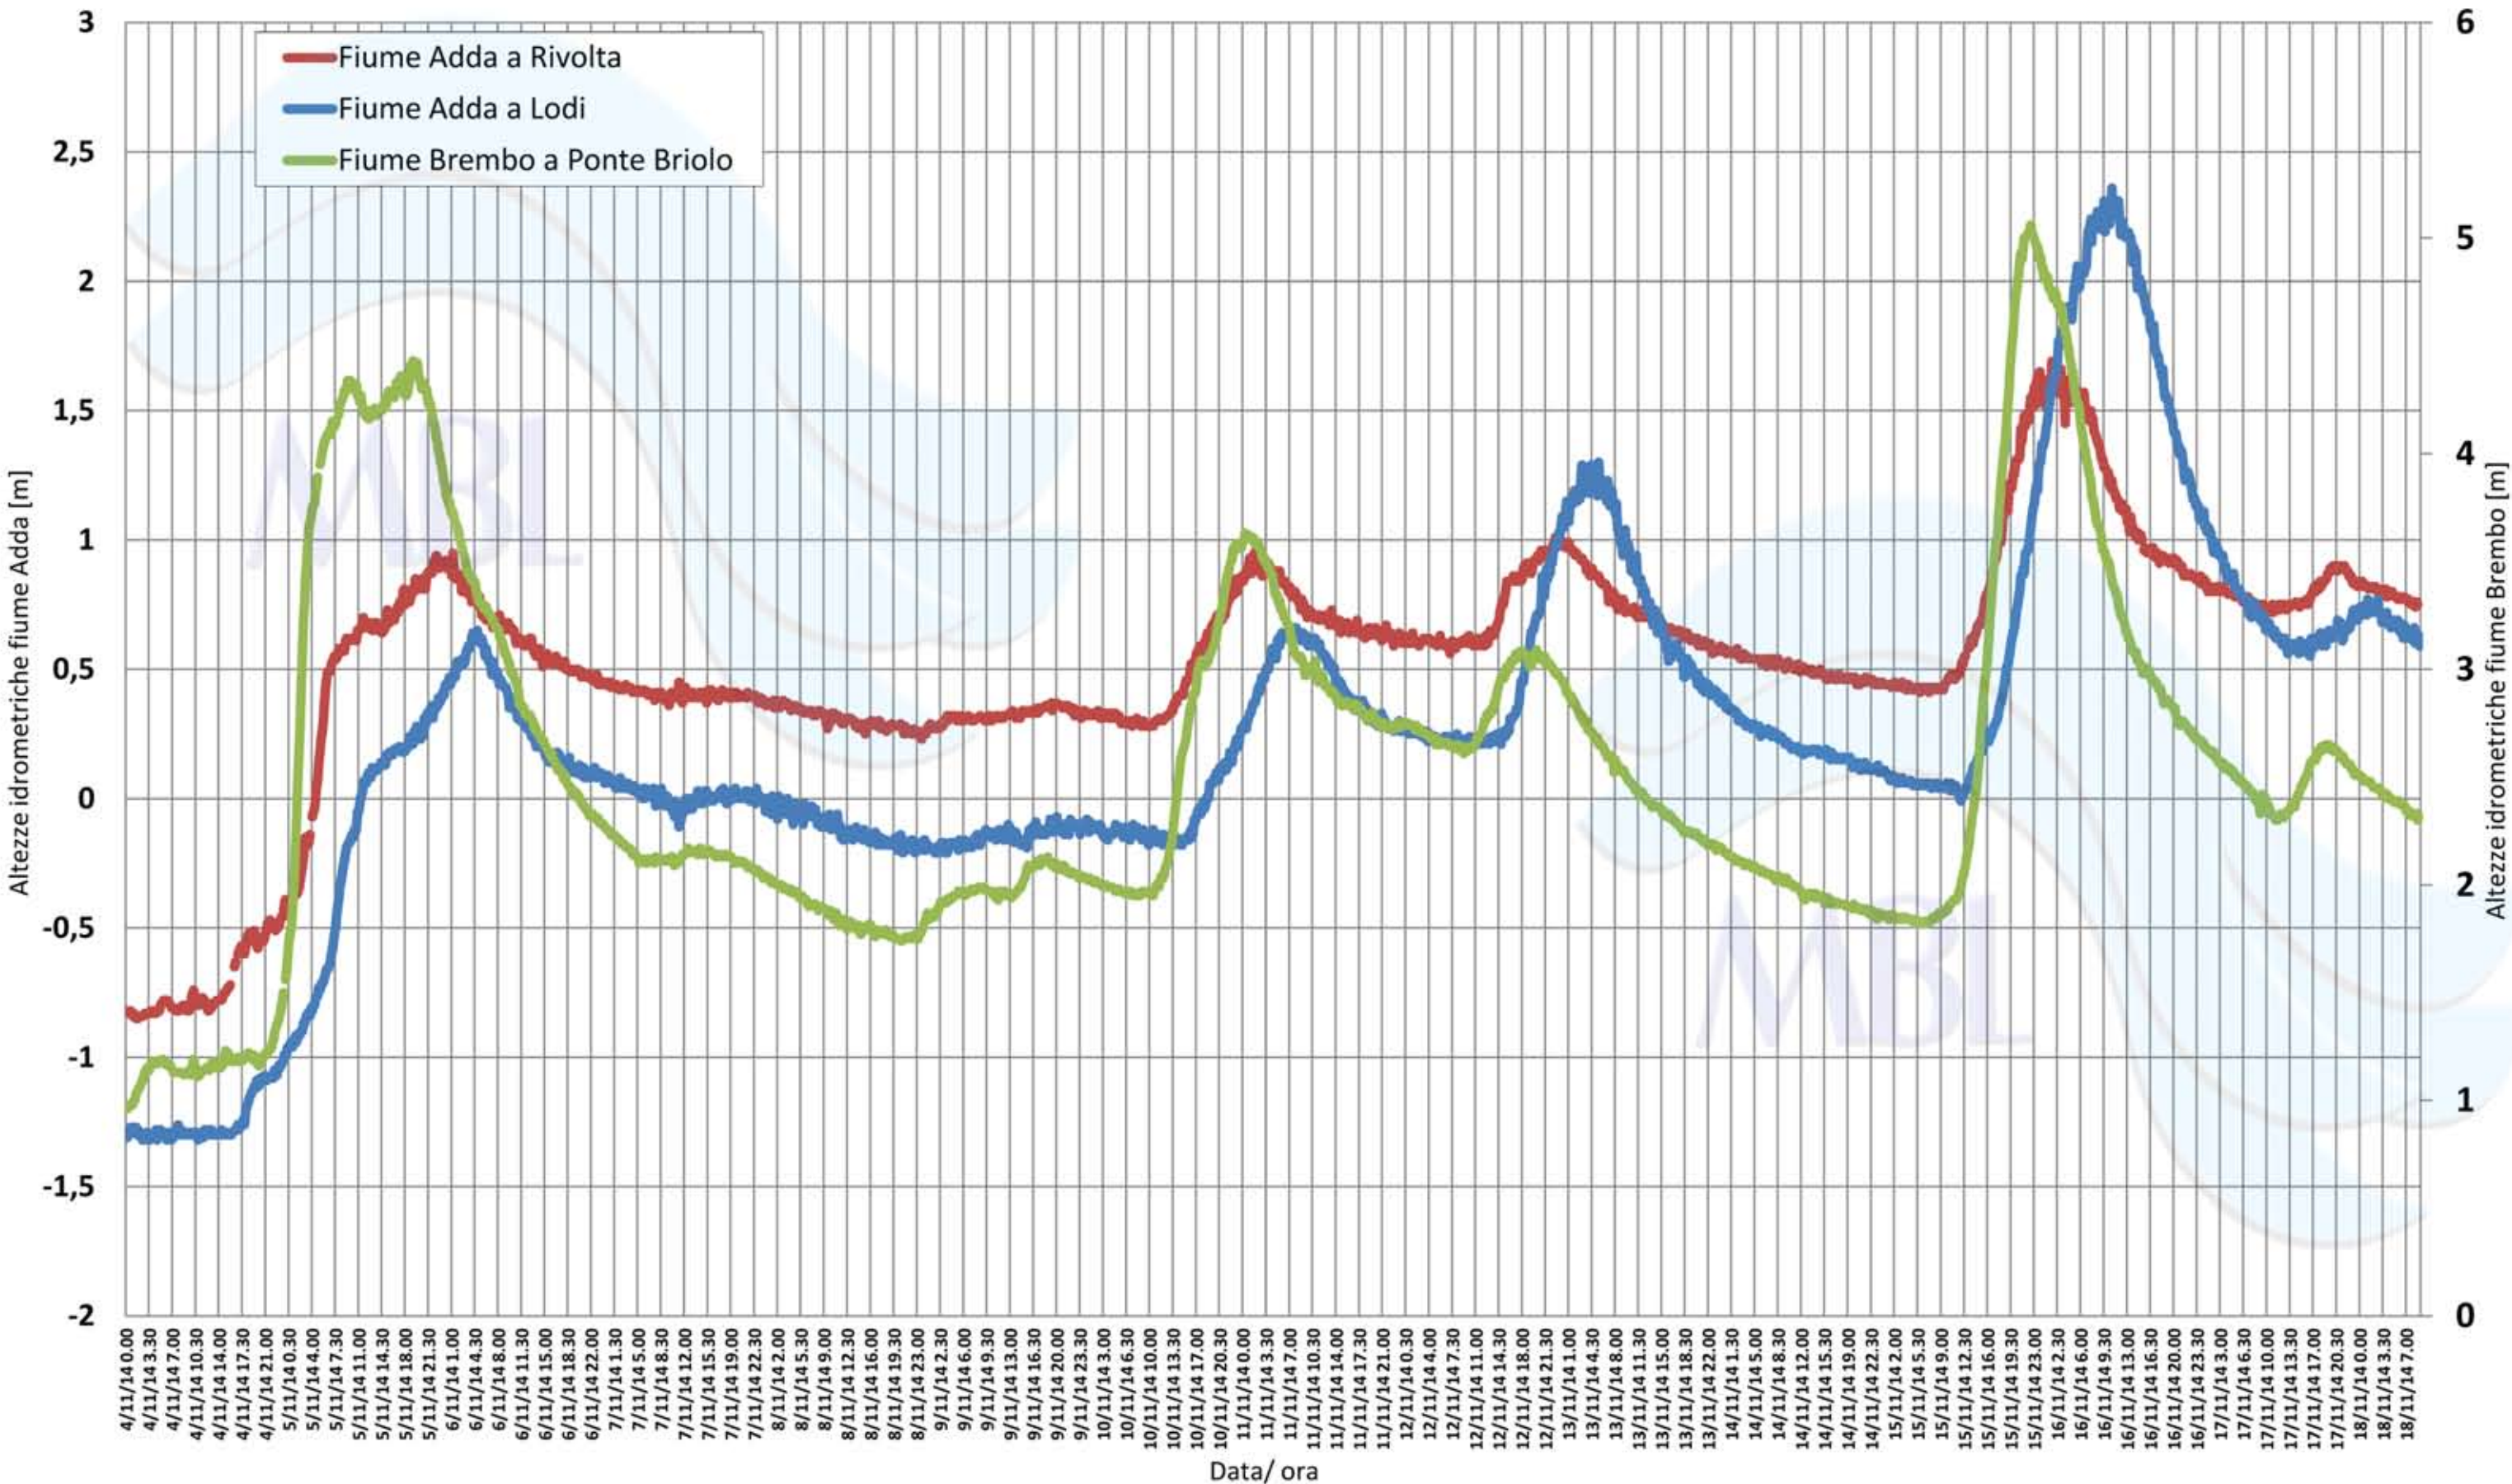
EVENTI PLUVIALI ED ALLUVIONALI STRAORDINARI DAL 03/11/2014 AL 18/11/2014 NEL COMPENSORIO DEL CONSORZIO BONIFICA MUZZA BASSA LODIGIANA NELLE PROVINCE DI LODI E MILANO.
ACCERTAMENTO E SEGNALAZIONE DANNI.

IDROMETRIA DI PIENA DEI FIUMI ADDA E BREMBO
